RELATÓRIO DE ENSAIO Nº ELA/L- 285.408/COMPLEMENTAR/17
REDE DE PROTEÇÃO
ENSAIOS DIVERSOS

INTERESSADO: **TEXTIL SAUTHER INDÚSTRIA COMÉRCIO REDES DE PESCA LTDA**
Rua Zenkite Fukui, 160 – Centro de Ouro Fino Paulista
09443-250 – Ribeirão Pires – SP
Ref.: (88793)

01 (uma) amostra, identificada pelo interessado como rede de proteção, material 100% polietileno 30/21, 50 mm x 100 m com nó, na cor branca, entregue no laboratório pelo mesmo em 31/01/2017.

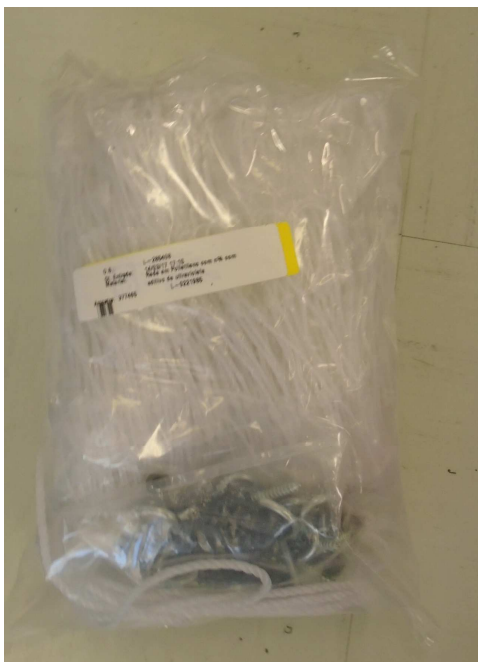
Foto 01 – Amostra recebida para ensaio
